# Blank vlakglas in het Rietveld Schröderhuis

*Onderzoek naar visuele en chemische  
kenmerken*

Rijksmonumentnummer: 18329  
Auteur: Janneke van der Stok

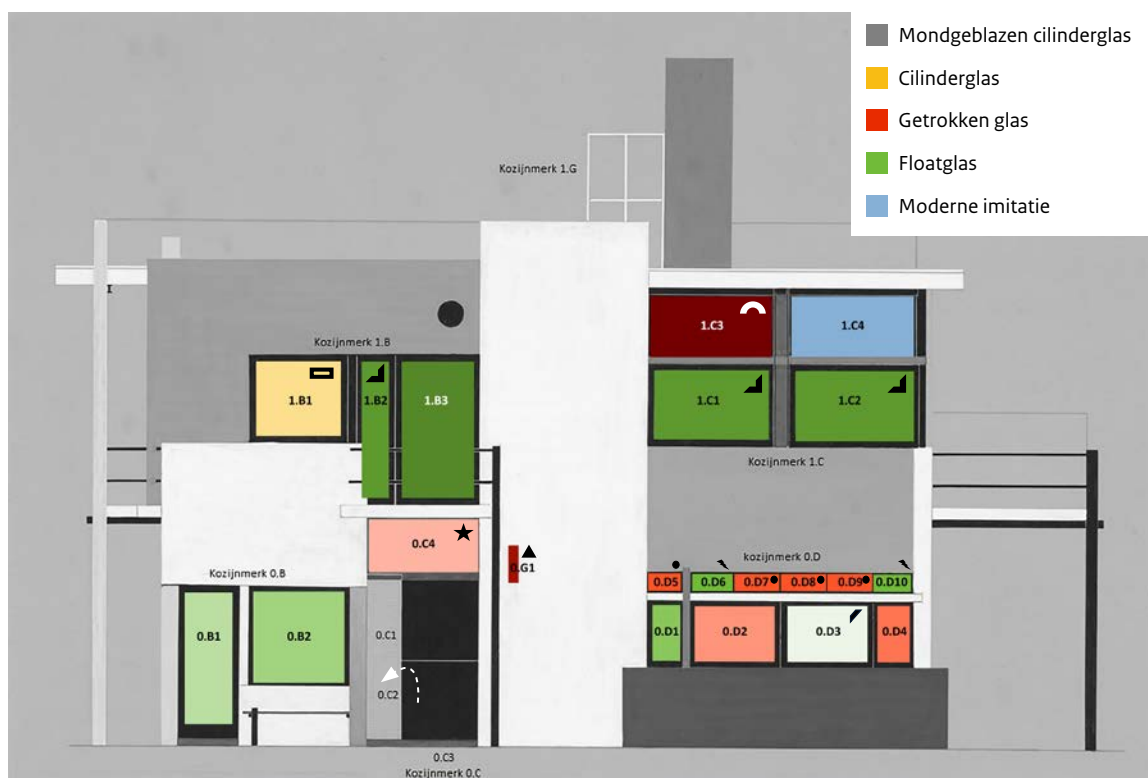
Figuur 5: Visuele weergave van de groepen en mogelijke productiewijze per ruit in de oostgevel, conform Tabel 5. © tekening: Centraal Museum; bewerking kozijnmerken Harriën van Dijk.

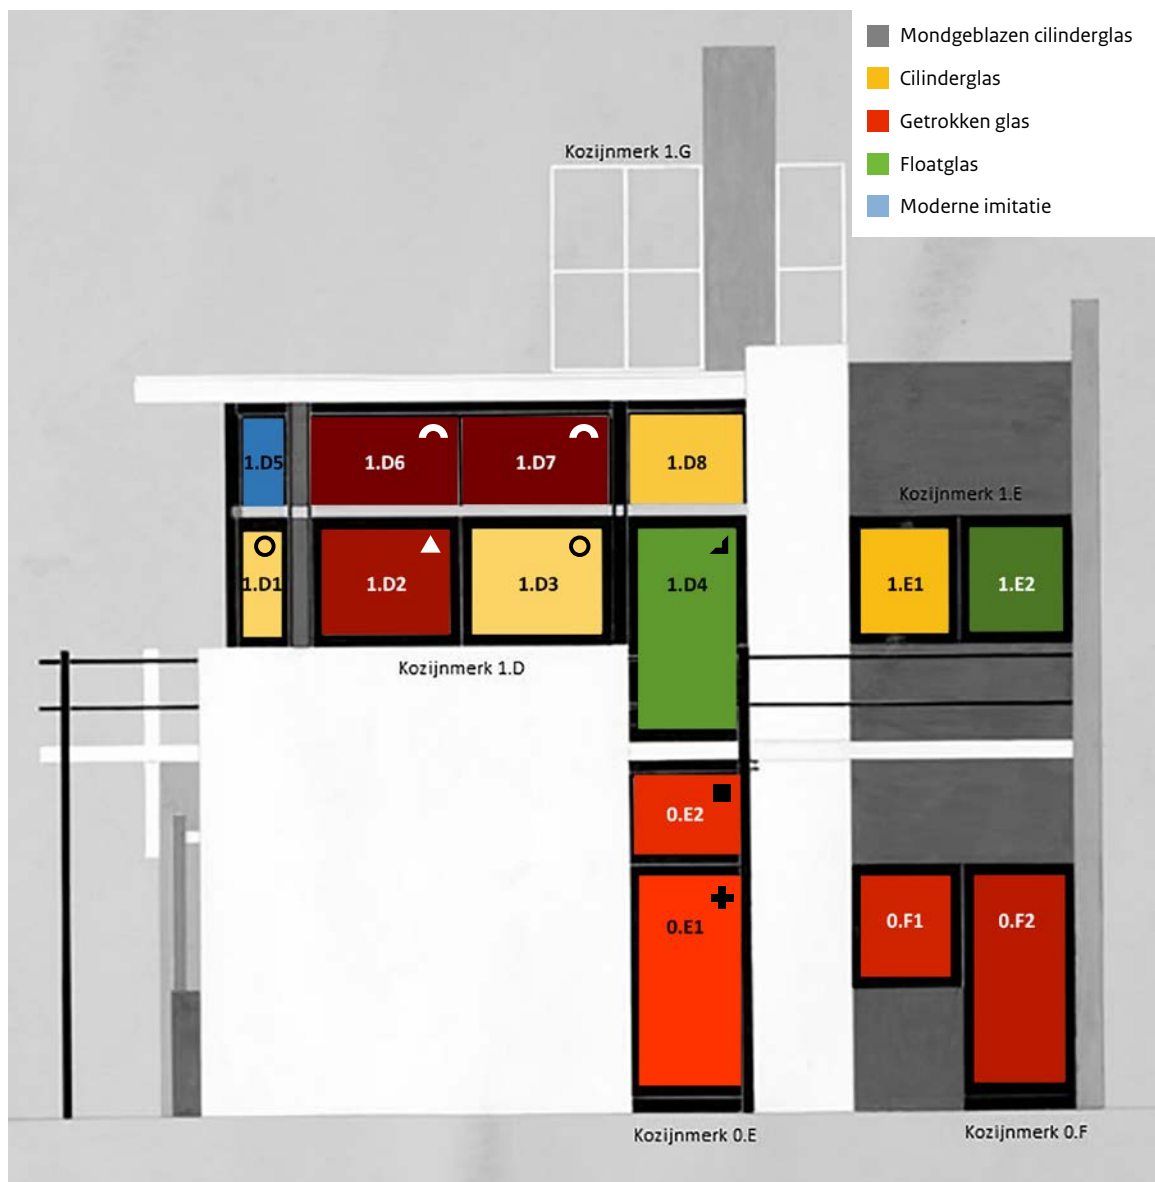
Figuur 6: Noordgevel. Visuele weergave van de groepen en mogelijke productiewijze per ruit in de noordgevel, conform Tabel 5. © tekening: Centraal Museum; bewerking kozijnmerken Harriën van Dijk.

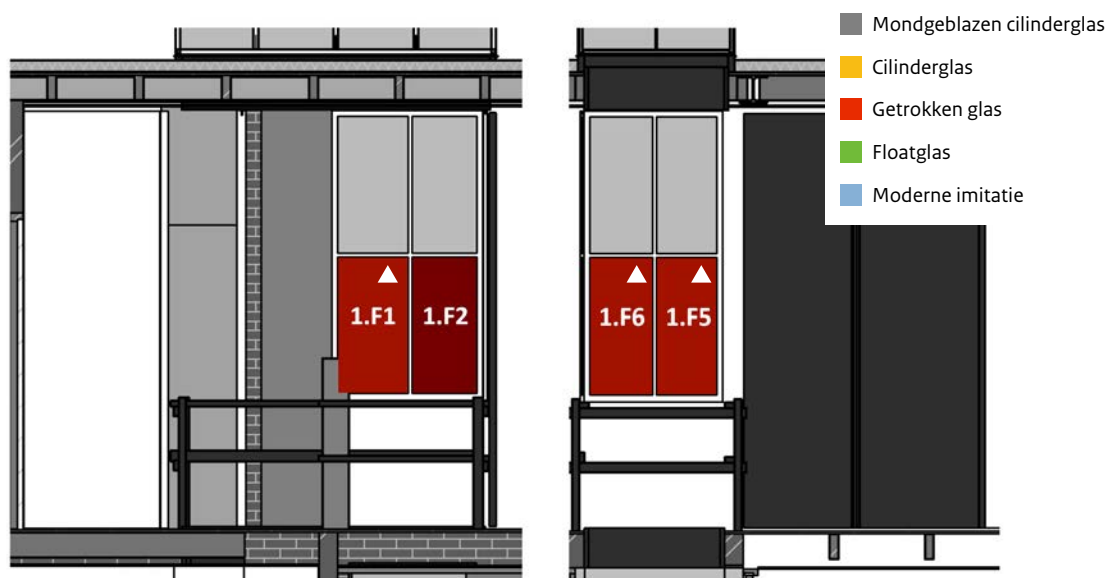
Figuur 7: Visuele weergave van de groepen en de mogelijke productiewijze per ruit in het trappengat op de verdieping, conform Tabel 5. © tekening: Centraal Museum.

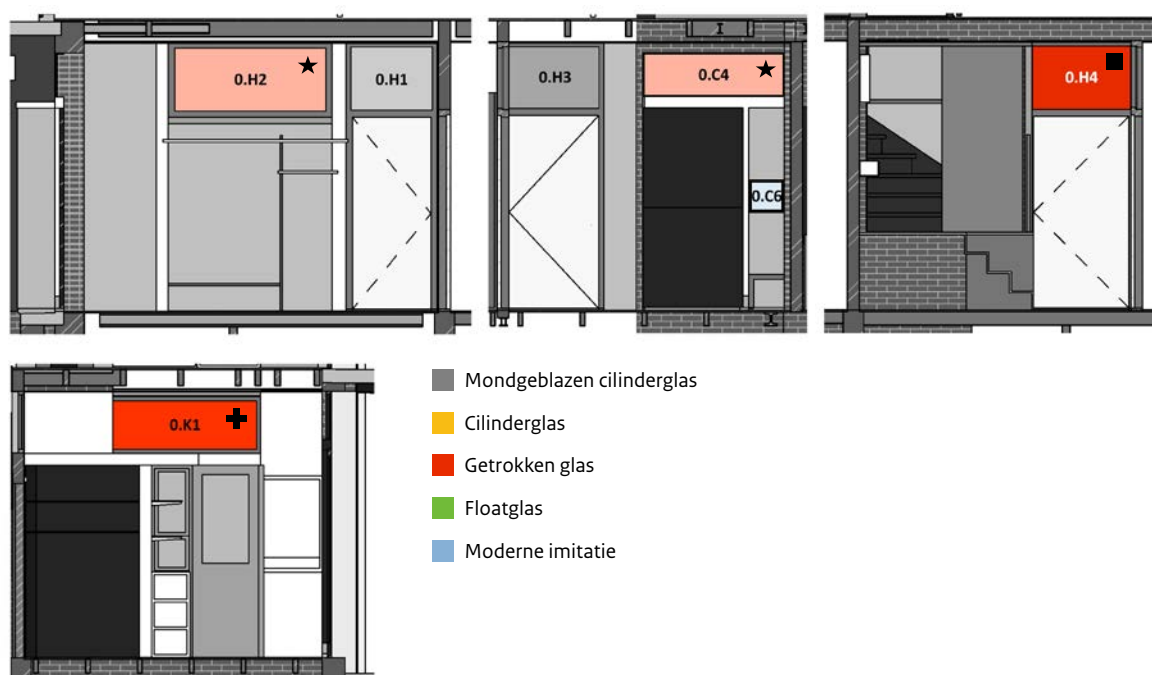
Figuur 8: Visuele weergave van de groepen en de mogelijke productiewijze per ruit in de hal en de keuken, conform Tabel 5.  
© tekening: Centraal Museum.

In de hal, de keuken en het trapgat zit geen cilinderglas, maar wel getrokken glas. Dit maakt aannemelijk dat er zowel in het interieur als in de gevels oorspronkelijk getrokken glas is toegepast. Tegelijkertijd sluit dit niet uit dat er andere keuzes zijn gemaakt voor het interieur en het exterieur.
